# Uso de ROV para corte de revestimento de poço abandonado em LDA rasa

*Use of ROV to cut abandoned well casing in shallow water*

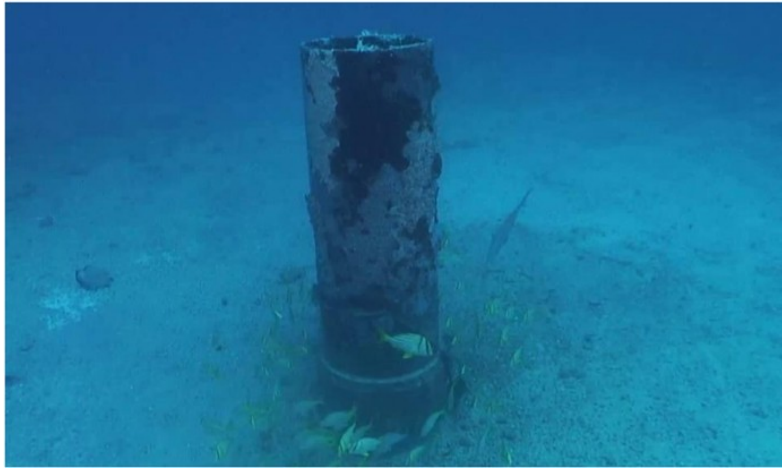
Consistiu em inspeção visual do pino e área adjacente, a fim de identificar possíveis interferências para o andamento da operação, por exemplo, sucatas a serem removidas, bem como confirmar a integridade da capa de corrosão presente no topo do revestimento, pois essa deverá ser removida para o serviço.

A Figura 1 apresenta uma visão inicial do revestimento antes da intervenção.

**Figura 1.** Visão geral da área do revestimento antes da intervenção

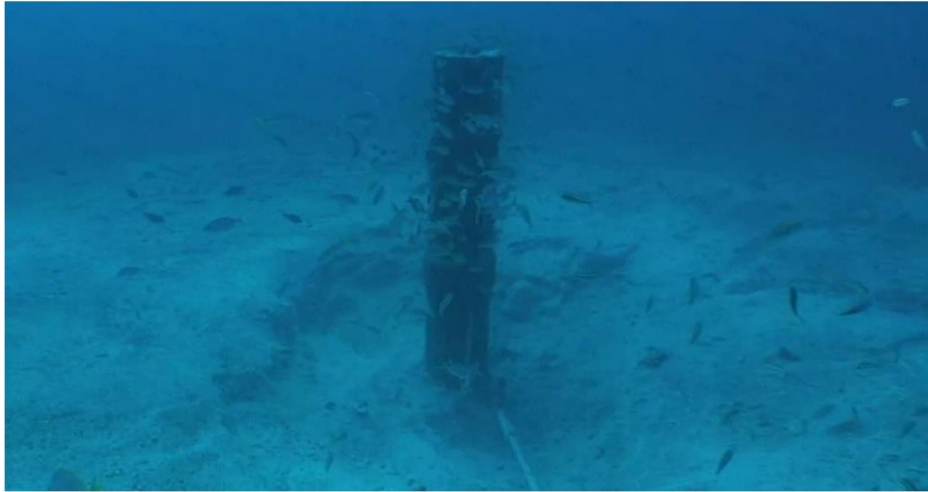
**Figura 3.** Panorâmica do revestimento após dragagem

O corte precisava ser feito em uma altura de 550mm abaixo do leito marinho, por solicitação do órgão regulador. A dragagem foi realizada com uma profundidade maior que o ponto do corte, para permitir o acoplamento da ferramenta de corte com alguma folga do fundo da vala (aproximadamente 200mm). Para a remoção de substratos mais resistentes, por exemplo, resíduos da cimentação do poço, foram utilizadas ferramentas de hidrojato de alta pressão.

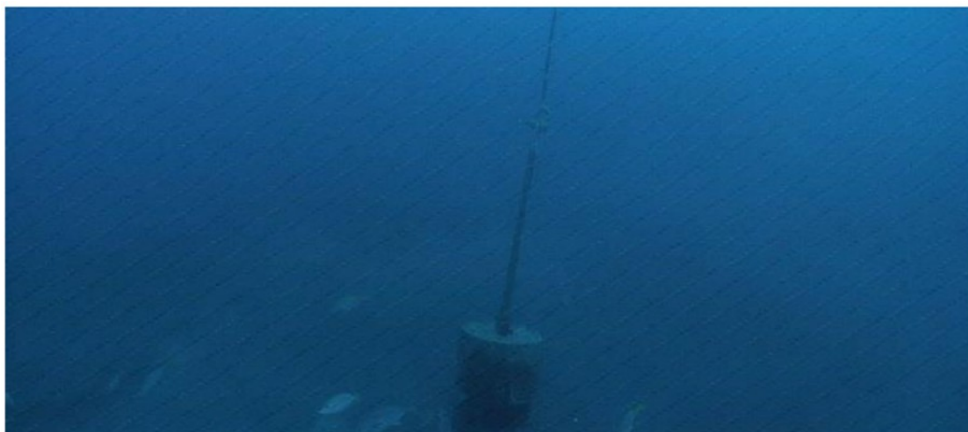
**Figura 5.** Cabo do guincho conectado ao olhal da capa de corrosão

Concluída a dragagem, seguiu-se para retirar a capa de corrosão, a fim de medir a altura interna do revestimento e confirmar que não existiam internos do poço (capa de abandono) na altura pretendida de corte. A Figura 4 ilustra um esquemático de como é montado o cabo do guincho da embarcação no olhal da capa para removê-la, enquanto a Figura 5 mostra o cabo montado no local do serviço.

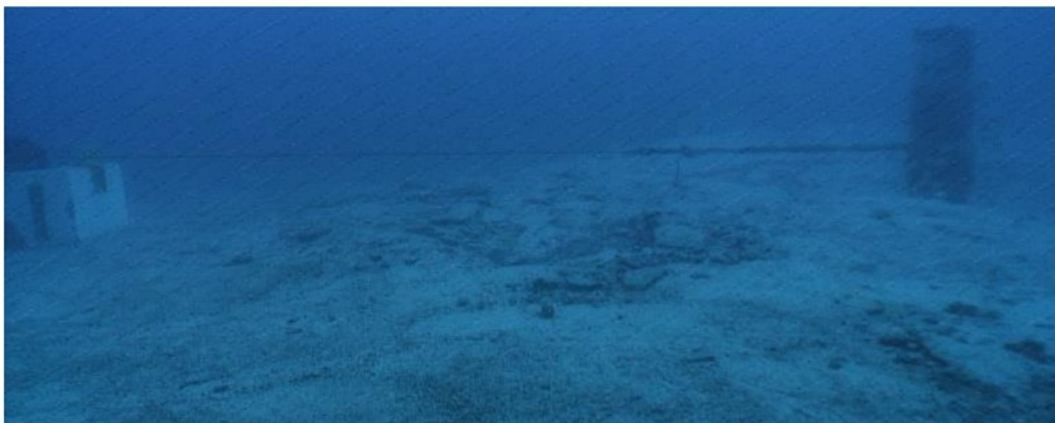
**Figura 7.** Panorâmica de poita guincho e cinta conectadas ao revestimento

Em seguida, foram instaladas cintas no topo do revestimento conectadas a um flutuador, a fim de estabilizá-lo durante e após o corte, evitando assim o tombamento sem controle do trecho cortado. Também foram instaladas duas cintas conectando o revestimento a duas poitas-guincho lançadas cada uma de um lado do pino em posições opostas, com a ferramenta ficando perpendicular às cintas.

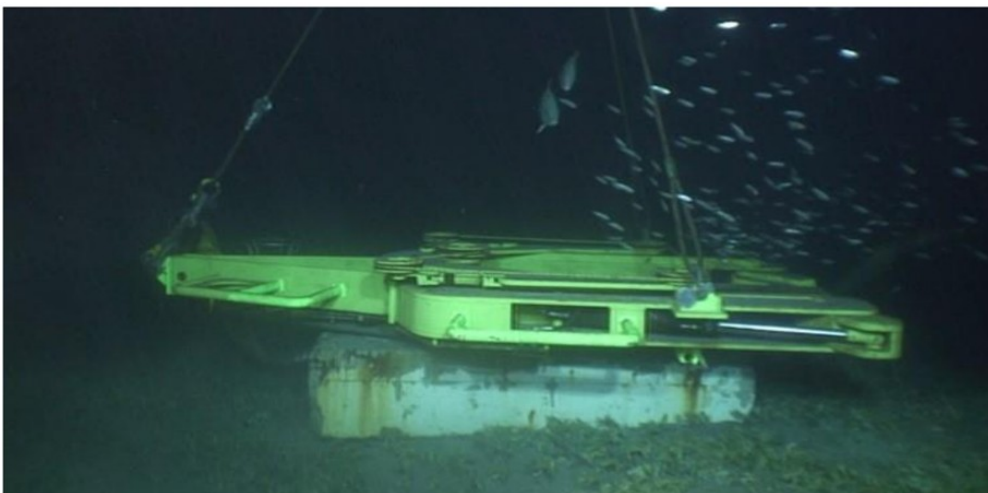
**Figura 9.** Ferramenta de corte lançada

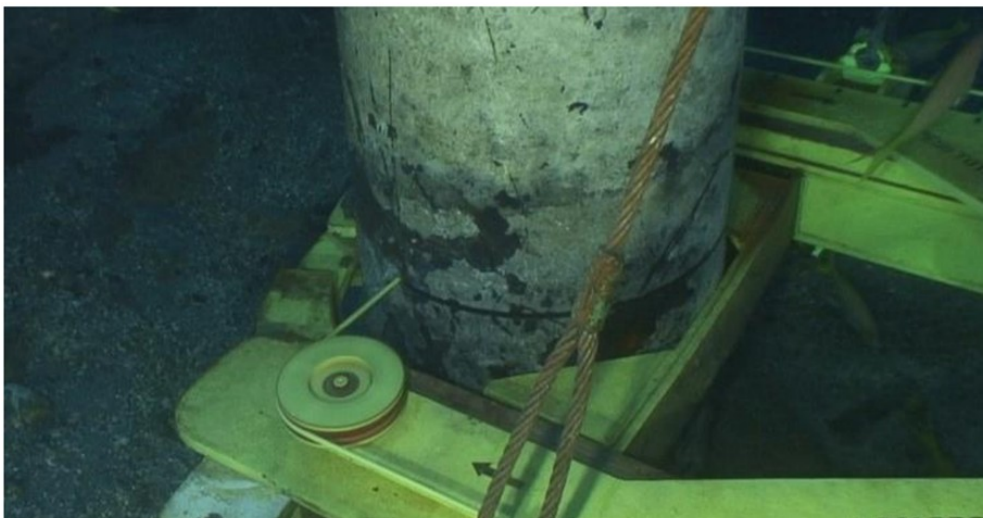
**Figura 10.** Corte em andamento

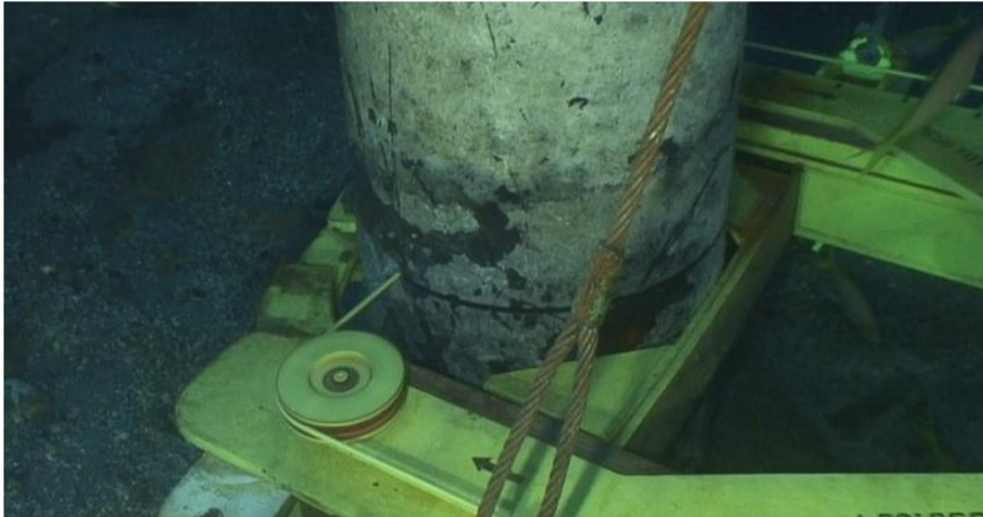
**Figura 10.** Corte realizado

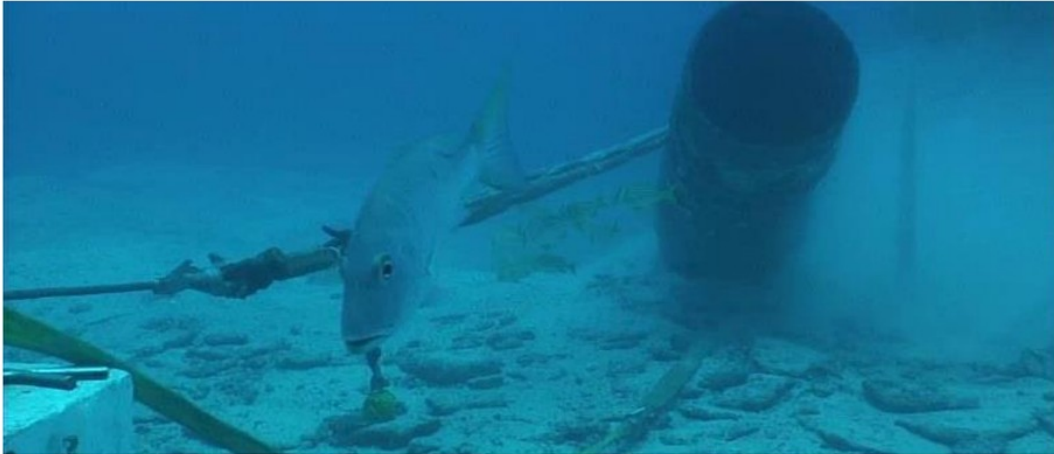
**Figura 13.** Revestimento sendo tombado

Após o corte, o trecho cortado deve ser movimentado para uma área livre além do perímetro dragado, a fim de ser recolhido. A movimentação se dá pelo alívio do tensionamento de uma das cintas laterais, o que permite a movimentação para o lado oposto, mediante puxada gradativa por aquele lado. Quando o trecho cortado estiver na área livre, pode ser tombado de maneira controlada mediante remoção gradativa dos flutuadores que o estavam sustentando. Por fim, o trecho pode ser recolhido ao convés da embarcação por meio de guindaste/guincho, bem como os acessórios e ferramentas utilizados.
