Viabilidade da madeira de reflorestamento *Corymbia citriodora* como alternativa à madeira de Lei na Reforma Estrutural de uma torre de resfriamento

Feasibility of reforestation wood Corymbia citriodora as an alternative to high-density hardwood in the structural reform of a cooling tower

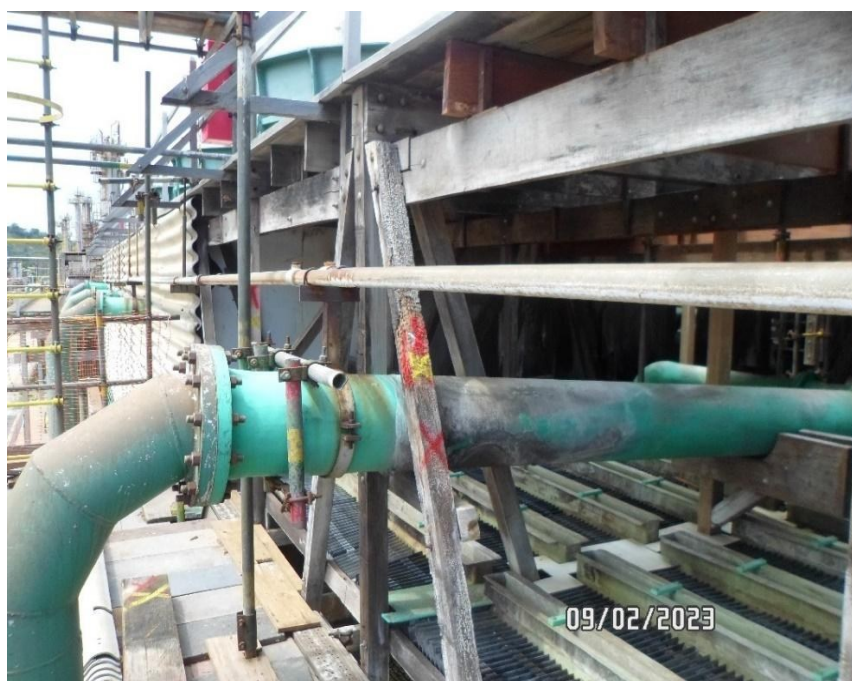
No caso em estudo, o projeto original da torre foi concebido em madeira *Aspidosperma polyneuron* (Peroba Rosa), porém, historicamente as manutenções da torre foram realizadas com a compra pelo nome comercial de Paraju, legalmente autorizada pelo IBAMA e com o documento de origem florestal válido. Esse Paraju tem propriedades equivalentes a Peroba Rosa, sendo ambas em madeira de lei. Na foto 1 verifica-se um exemplo de peça com início de dano na madeira e marcada para substituição.

Foto 1. Madeira marcada para substituição.

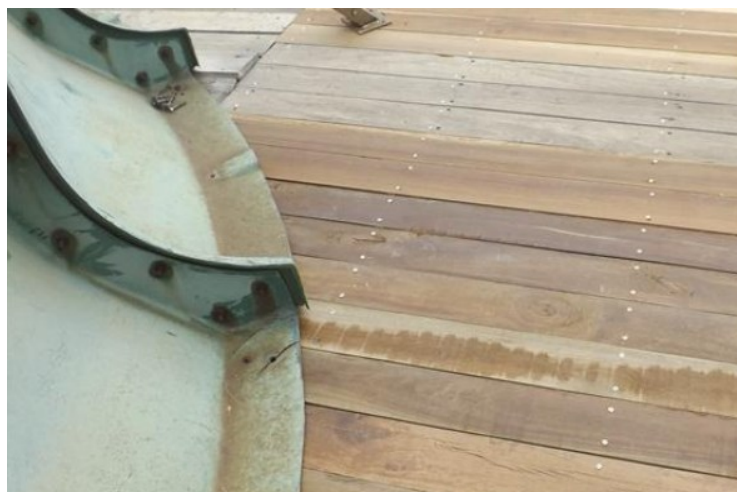
Foto 2. Reforma dos pisos com madeira *Corymbia Citriodora* tratada

Inicialmente, percebeu-se a dificuldade em conseguir fornecedores para adquirir a madeira *Corymbia Citriodora* cortada nas dimensões de projeto e também tratada conforme especificado. A maioria dos fornecedores alegava desinteresse no corte, pois seu negócio é a venda das toras de madeira para estruturas. Mas apesar da dificuldade, conseguiu-se fornecedor e iniciou-se a reforma da torre. Na Foto 2 é possível observar a reforma do pisos e na Foto 3 verifica-se a reforma da estrutura com o uso da madeira *Corymbia Citriodora* tratada.

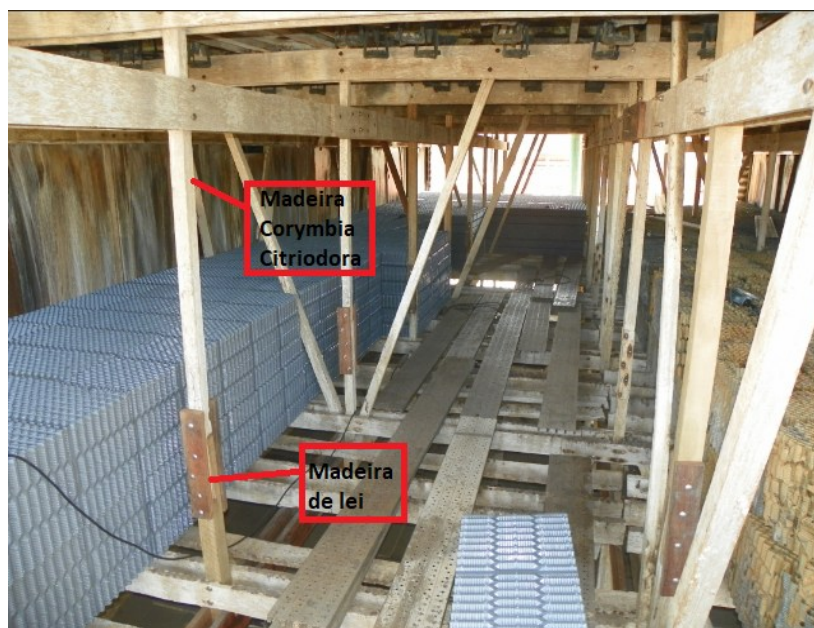
Foto 3. Reforma da estrutura com madeira *Corymbia Citriodora* tratada
